# 新しい工法を用いた木造幼稚園の耐震診断・補強設計

某公立幼稚園

横田友行、山中隆生、櫻井暢二：(株) 能勢建築構造研究所

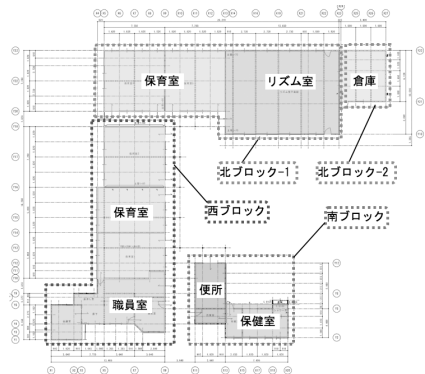
図1 平面図

診断にあたり、図1に示すように建物全体を軒高が異なる部分ごとに北、西、南ブロックに分割し、建物全体とブロック毎に一般診断法及び精密診断法により耐震性能を評価した。一般診断法は、「木造住宅の耐震診断と補強方法(日本建築防災協会 2004.7)」、精密診断法は、「木造住宅・建築物の耐震性能評価・耐震補強マニュアル(日本構造技術者協会関西支部 2009.9)」(以下JSCA関西マニュアルと呼ぶ)に基づいて限界耐力計算による簡易計算手法により検討した。耐震性能の評価の目標値は、極めて稀に発生する地震(震度6強程度)に対して、一般診断法では上部構造評点を1.0以上、精密診断法では最大層間変形角1/15rad以下とした。表1に一般診断法による耐震性能評価判定を示す。北ブロック-2以外は、評点0.7未満となっており、倒壊する可能性が高い。次に精密診断法による耐震性能評価判定を表2に示す。表層地盤は第1種地盤として簡略法により増幅率Gsを1.35とした。最大層間変形角は、全てのブロックで1/15を超えており、倒壊する可能性が高く、目標の耐震性能を満足していない。

耐震補強は、北ブロック-2(倉庫棟)以外の3ブロックについて実施した。補強方法としては、建物全体で耐震壁(荒壁パネル)、
